# Le costruzioni di acciaio nel contesto del terremoto dell'Emilia

## Steel buildings within the Emilia earthquake

Beatrice Faggiano<sup>1</sup>, Antonio Formisano<sup>2</sup>, Mario D'Aniello<sup>3</sup>, Raffaele Landolfo<sup>4</sup> ■

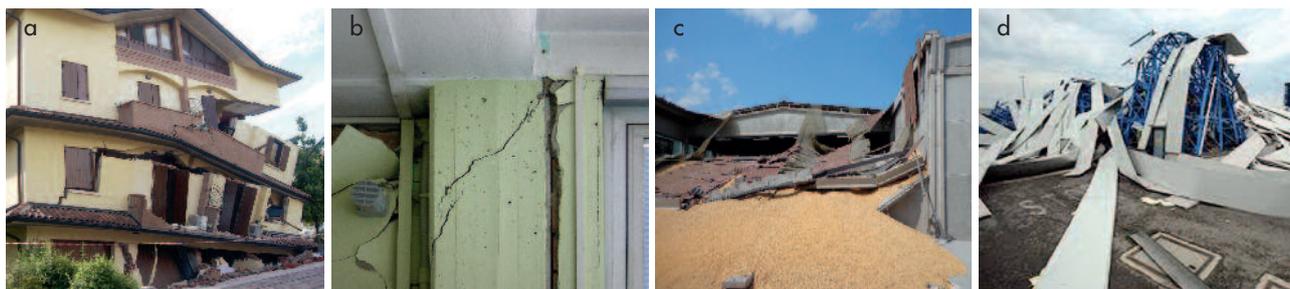
Figura 2  
Tipici danni delle costruzioni di tipo edificio per tipologia costruttiva: a) edifici residenziali in muratura (foto: Anna Marzo, 2012); b) edifici scolastici in c.a. (foto: Mario D'Aniello, 2012); c) edifici industriali in c.a. p. (foto: Mario D'Aniello, 2012); d) edifici industriali in acciaio (tg24.sky).

Nel caso degli edifici ordinari, le tipologie costruttive sono in prevalenza in muratura, con una numerosa rappresentanza di edifici in calcestruzzo armato.

Le costruzioni in muratura che hanno riportato danni maggiori sono state quelle più antiche realizzate con materiali poveri e tecniche costruttive scadenti, quali ad esempio gli edifici realizzati con mura a sacco, di pietra irregolare e riempimento in materiale incoerente. Frequenti sono stati gli episodi di ribaltamento dei pannelli murari, causato dal cattivo ammortamento dei cantonali d'angolo, ed il conseguente collasso di solai interni e delle coperture per la perdita d'appoggio delle travi portanti dovute alle deformazioni fuori piano delle mura (Cattari et al., 2012; Formisano, 2012).

Gli edifici in calcestruzzo armato presenti nel territorio emiliano sono prevalentemente costruzioni medio-basse (numero di livelli inferiore a 4) con struttura a telaio e tamponature in laterizi semipieni continue a tutta altezza (assenza di pilotis).

Tale tipologia costruttiva è poco vulnerabile, motivo per il quale gli edifici in c.a. non hanno evidenziato rilevanti danni strutturali e quelli riscontrati sono attribuibili a carenze progettuali. I danni più frequenti sono stati i seguenti: danneggiamento indotto dal martellamento tra corpi di fabbrica posti in adiacenza (assenza di giunti); danni localizzati in alcuni elementi strutturali (cerniere plastiche nei pilastri, taglio nel nodo dovuto alla tamponatura); lesioni e o collassi delle tamponature (per taglio e compressione).

Nel caso degli edifici industriali, la tipologia costruttiva maggiormente ricorrente è costituita da telai realizzati con elementi prefabbricati in calcestruzzo armato a ossatura portante di travi e pilastri, copertura realizzata con tegole e tamponature esterne realizzate con pannelli prefabbricati in c.a. verticali o, meno frequentemente, orizzontali, non nervati. Il danneggiamento delle parti strutturali e non strutturali è caratterizzato da collassi parziali dovuti all'elevata deformabilità dello schema statico, per i grandi spostamenti relativi tra gli elementi. Ciò è anche testimoniato dall'evidenza di fenomeni di martellamento tra i tegole e le travi di copertura. In particolare, il danno principale che si è verificato sistematicamente è stato il collasso per la perdita di appoggio delle travi dalla forcella senza spinotto in sommità dei pilastri (Marzo et al., 2012; Savoia et al., 2012).

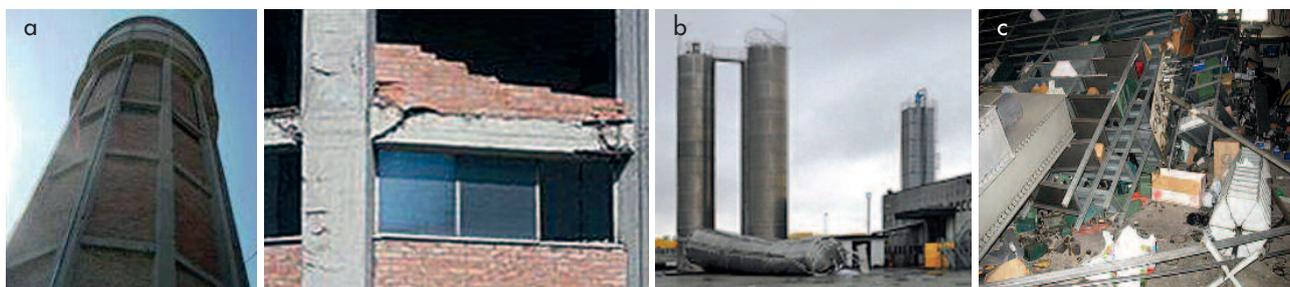
Figura 3  
Danni delle costruzioni di tipo non edificio: a) serbatoio in c.a. (EPICentre, 2012); b) silo di Bondeno (www.youreporter.it); c) scaffalature (www.agrimoto.it).

Tra le costruzioni di tipo non edificio, sono stati rilevati danni ai serbatoi in c.a., a un silo di acciaio, ma soprattutto alle scaffalature industriali (Figura 3).

I serbatoi pensili sono le costruzioni in c.a. che hanno esibito i danni strutturali più consistenti. In particolare, sono state riscontrate crisi per flessione e taglio delle travi ad anello che costituiscono il diaframma orizzontale ai vari livelli delle strutture dei serbatoi, in alcuni casi anche la plasticizzazione delle colonne di base che sostengono le vasche di accumulo.

Un silo di acciaio, facente parte di un impianto industriale di Bondeno, si è ribaltato, presentando una cerniera plastica alla base con schiacciamento della tramoggia e fenomeni di instabilità delle pareti con schiacciamento degli anelli lungo lo sviluppo longitudinale. Anche in questo caso si riporta nel seguito la descrizione dettagliata.

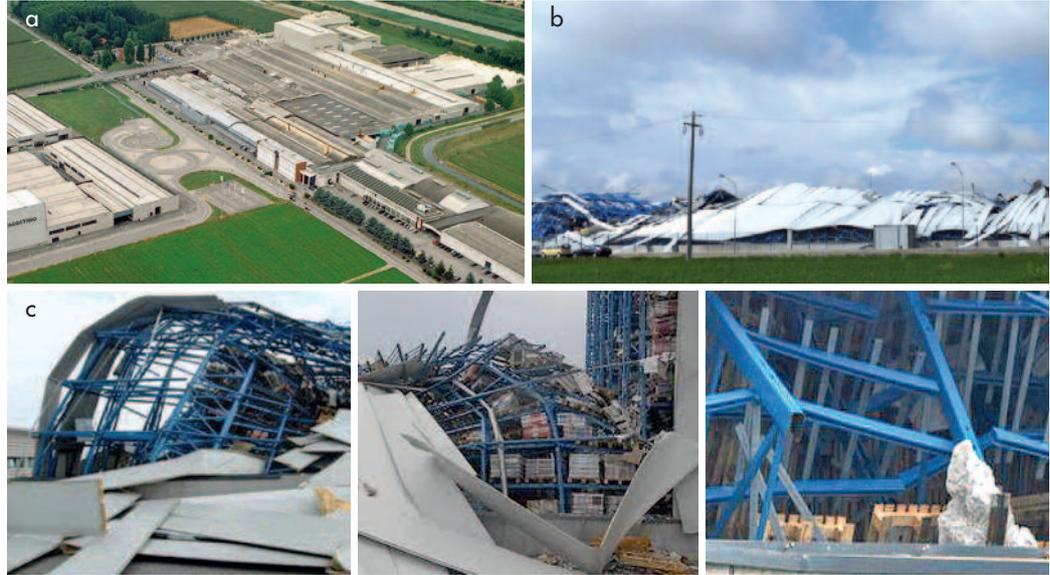
Figura 4  
Il crollo del MAV della  
fabbrica di Ceramica  
Sant'Agostino (FE):  
a) stabilimento prima del  
terremoto  
(www.ceramicasantagostino.it);  
b) e c) stabilimento dopo il  
terremoto (Global Risk  
Miyamoto, 2012;  
EPICentre, 2012).

Si tratta del Magazzino Automatico Verticale (MAV) della fabbrica di Ceramica Sant'Agostino nel Comune di Sant'Agostino (Ferrara, Figura 4). La costruzione risale all'anno 2001, essa è pertanto progettata e realizzata in accordo a normative che non contemplavano criteri di progettazione sismica.

Il magazzino era costituito da due telai di acciaio multilivello collegati longitudinalmente e trasversalmente in sommità da una trave reticolare di coronamento. I montanti principali avevano sezione ad U realizzata con profili pressopiegati mentre i correnti orizzontali e le diagonali erano realizzati con piatti rettangolari. Tutti

i nodi erano saldati in opera. All'interno era presente un totale di 12 file di scaffalature. Le chiusure verticali di perimetro erano realizzate con pannelli isolanti sandwich direttamente fissati alle colonne e ai montanti di acciaio situati lungo il perimetro del magazzino (EPICentre, 2012).

In seguito all'evento del 20 Maggio 2012 circa il 70% della struttura è crollata. L'osservazione della struttura dopo il crollo ha posto in luce i seguenti difetti, che hanno certamente contribuito al crollo: l'inadeguatezza dei nodi, molti collegamenti principali (per es. i nodi colonna-colonna, trave-diagonale-colonna, colonna-fondazione) sono collassati; l'inadeguatezza delle scaffalature, i telai delle scaffalature erano estremamente snelli e realizzati con schema perfettamente pendolare, ovvero con elementi ad L collegati con fazzoletti e un solo bullone, rendendo la struttura labile alle azioni orizzontali. Inoltre, si è osservato che nella parte della struttura non collassata solo i livelli superiori delle scaffalature erano riempiti di materiale a deposito; la presenza, quindi, di masse concentrate in sommità potrebbe avere contribuito in modo importante al ribaltamento delle scaffalature.

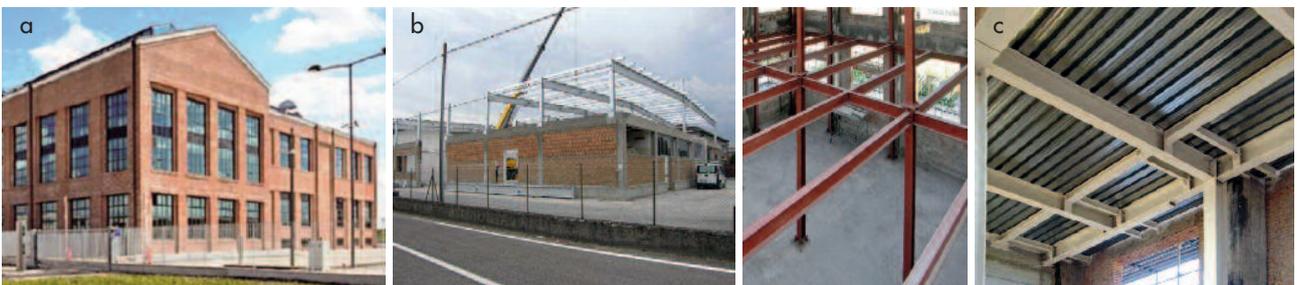
Figura 5  
Sede AIMAG S.p.A  
(Modena, Antinori 2012):  
a) edificio nello stato  
attuale; b) alcune fasi di  
costruzione; c) dettagli degli  
impalcati.

L'edificio, sede della società AIMAG S.p.A. di servizi per l'ambiente, l'acqua e l'energia, è stato progettato in accordo alle attuali norme tecniche per le costruzioni, NTC2008, ed è stato ultimato nel 2011 (Figura 5). Lo schema statico è a telaio. Gli eventi sismici non hanno causato danno alle strutture in carpenteria metallica, mentre le tamponature di perimetro esterne, realizzate in muratura per vincolo imposto dalla Sovrintendenza ai Beni Culturali, hanno subito significative lesioni. Il danno alle tamponature è evidentemente dovuto all'interazione tra il telaio di acciaio e le pareti di muratura.

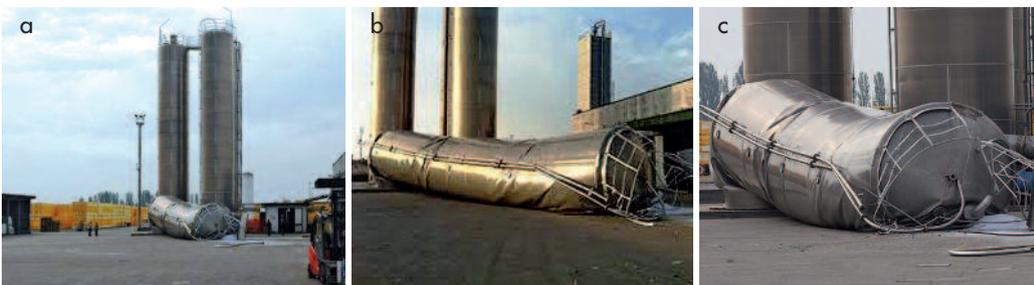
Figura 6  
Il Silo dell'URSA Insulation di Bondeno (Ferrara), immagini tratte dal web (a) [www.bologna.repubblica.it](http://www.bologna.repubblica.it); (b) [www.paesaggiimutanti.it](http://www.paesaggiimutanti.it); (c) [www.bologna.repubblica.it](http://www.bologna.repubblica.it).

Il silo di acciaio crollato appartiene all'impianto industriale URSA Insulation di Bondeno, multinazionale leader in Europa nella produzione e commercializzazione di prodotti per l'isolamento nel settore edile, le cui due principali linee di prodotto sono la lana di vetro e il polistirene estruso (XPS). Il silo si è ribaltato, presentando una cerniera plastica alla base con schiacciamento della tramoggia e degli anelli lungo l'altezza del silo, con imbozzamento più spiccato ai terzi dell'altezza per effetto dei fenomeni d'instabilità delle pareti (Figura 6). In particolare, si può osservare che le deformazioni anulari sono più accentuate al terzo in prossimità della base del silo, dove sono estese lungo tutta la circonferenza, per tale motivo queste sembrerebbero più plausibilmente da addebitarsi agli effetti del sisma sulla struttura del cilindro; mentre le deformazioni più prossime alla sommità sembrerebbero più da attribuirsi allo schiacciamento per l'impatto con il suolo e alla conseguente flessione, che ha causato l'imbozzamento degli anelli dal lato della compressione. Ad un esame visivo più ravvicinato si evidenzia anche che parte del materiale insilato è fuoriuscito dalla sommità del silo sul piazzale, dimostrando che il silo al momento del terremoto era pieno, almeno in parte. Come già illustrato in occasione del terremoto di L'Aquila nel 2009 (Faggiano et al.,

2009), il silo con struttura metallica ha un peso strutturale molto basso, normalmente inferiore rispetto al peso del materiale portato, e la struttura è molto snella con spessore dei pannelli di rivestimento dell'ordine dei micromillimetri. In tali condizioni la modalità di collasso più comune è l'instabilità delle pareti per effetto delle azioni assiali di compressione dovute all'attrito esercitato dal materiale insilato sulle pareti stesse. A ciò si aggiunge l'effetto delle imperfezioni costruttive in corrispondenza dei giunti tra le fasce anulari di rivestimento del silo, che rappresentano una discontinuità nel flusso delle tensioni longitudinali di compressione, con elevate tensioni localizzate. La pressione orizzontale diametrale esercitata sulla superficie del cilindro dal materiale insilato stabilizza lo stesso nei confronti dei fenomeni di instabilità, generando un regime membranale di tensioni di trazione. Il silo di Bondeno ha una forma allungata, tipicamente usata per lo stoccaggio di materiale plastico (Faggiano et al., 2009), quindi, nel caso di silo completamente pieno, lungo l'altezza del cilindro la pressione diametrale cresce verso il basso, assume un valore costante e in corrispondenza della variazione di sezione, che si restringe a partire dall'anello dove si innesta la tramoggia, presenta elevati picchi; nel caso di silo vuoto o parzialmente pieno invece si perde l'effetto stabilizzante delle pressioni diametrali nella parte vuota con conseguente brusca variazione della tensione critica. Variazioni di pressione all'interno del silo dipendono anche dalla fuoriuscita del materiale attraverso la tramoggia, che provoca un effetto di risucchio e quindi depressioni. Alla luce di ciò l'azione sismica può avere accentuato l'effetto di eventuali distribuzioni asimmetriche di pressioni, dovute ad eccentricità strutturali, imperfezioni costruttive, o al metodo di riempimento del silo o all'anisotropia del materiale insilato, provocando una riduzione dell'effetto stabilizzante delle pressioni diametrali stesse.

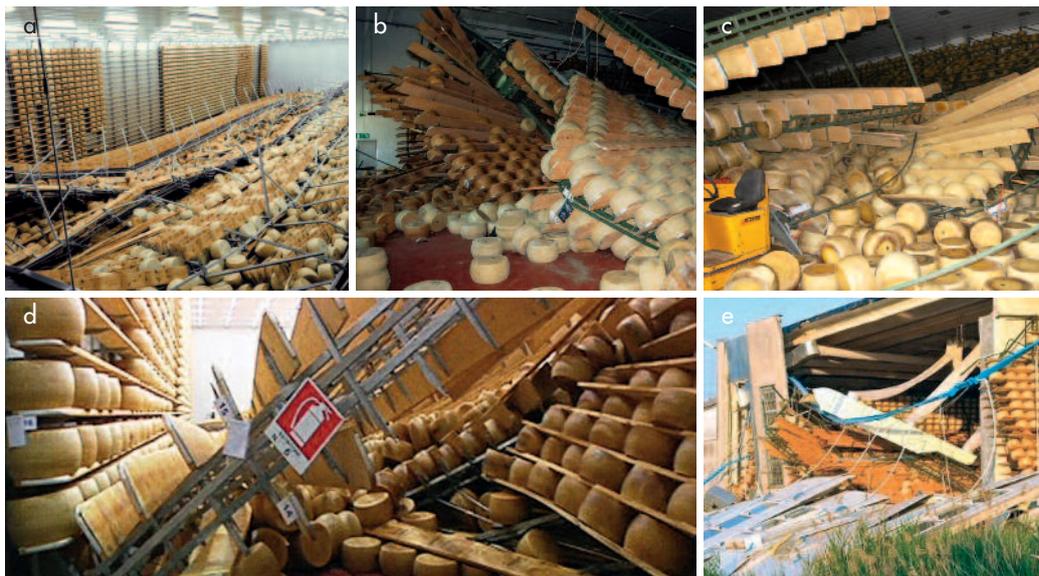
Figura 7  
 Collasso delle scaffalature di parmigiano, immagini tratte dal web (a) [www.ilgiornaledellaprotezionecivile.it](http://www.ilgiornaledellaprotezionecivile.it); (b) [www.ilrestodelcarlino.it](http://www.ilrestodelcarlino.it); (c) [www.modena2000.it](http://www.modena2000.it); (d) [www.espresso.repubblica.it](http://www.espresso.repubblica.it); (e) [www.portedilo.it](http://www.portedilo.it).

profili sottili piegati a freddo perforati in continuo e collegati fra loro con sistemi diversi da produttore a produttore. Le cause dei crolli delle scaffalature industriali possono essere diverse. Dall'esame delle strutture crollate sono state riscontrate carenze progettuali e difetti di fabbricazione e di montaggio. In alcuni casi, infatti, le piastre alla base dei montanti degli scaffali erano del tutto assenti o sottodimensionate e insufficienti per garantire la stabilità della scaffalatura, spesso addirittura non collegate alla base; la snellezza dei montanti, l'insufficiente rigidità laterale della struttura della scaffalatura e la deviazione di verticalità dei montanti hanno determinato il ribaltamento della scaffalatura in occasione del sisma. In altri casi, si è verificata la crisi dei collegamenti. In taluni casi il collasso degli elementi portanti della scaffalatura è stato provocato dal carico eccessivo portato, di gran lunga superiore al massimo consentito, certificato dal costruttore.

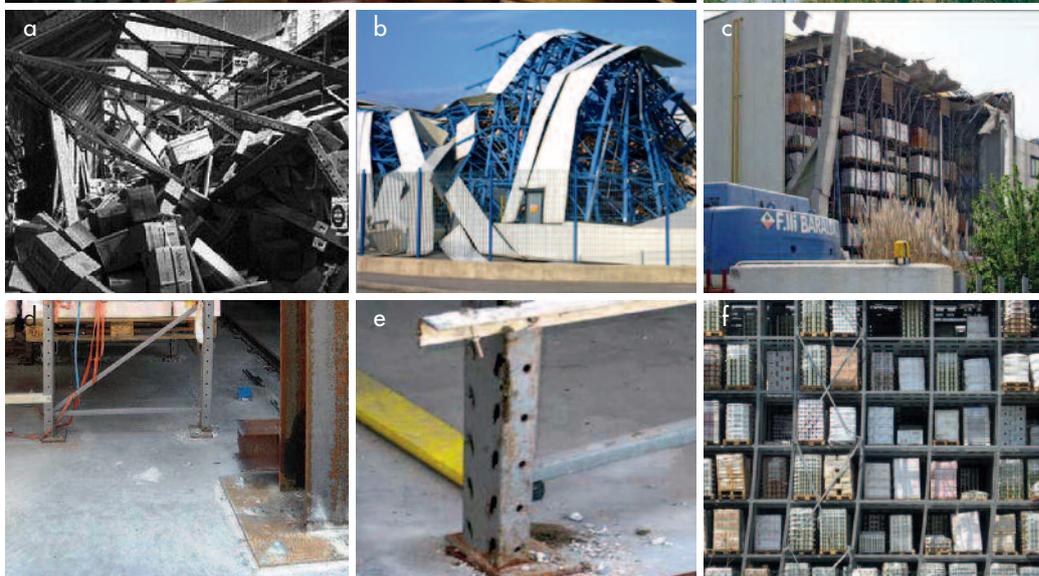
Figura 8  
 Danneggiamenti e crolli di scaffalature colpite dal sisma emiliano. Immagini tratte da: (a) [www.edilio.it](http://www.edilio.it); (b) e c) Savoia et al., 2012; (d) e e) Parisi et al., 2012; (f) [www.usl2.toscana.it](http://www.usl2.toscana.it).

Altra circostanza, purtroppo elusa e sottovalutata da molti utilizzatori, è la mancanza di controllo e manutenzione periodica delle scaffalature, necessaria perchè durante la movimentazione delle merci possono indursi sollecitazioni nella struttura delle scaffalature che possono danneggiare o comunque modificare le condizioni rispetto allo stato originario, compromettendone la stabilità e la capacità portante.

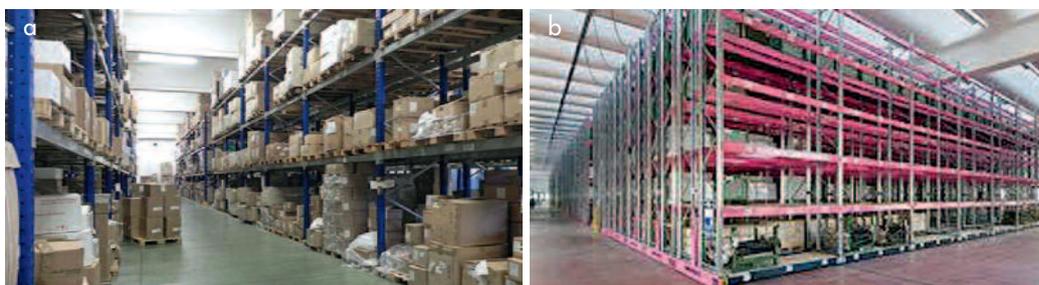
Figura 10  
Scaffalature rimaste illese a seguito del terremoto emiliano: a) Med.Italia Biomedica, Medolla (MO) ([www.meditalia.net](http://www.meditalia.net)); b) Euroricambi, Crespellano (BO) ([www.rosss.it](http://www.rosss.it)).

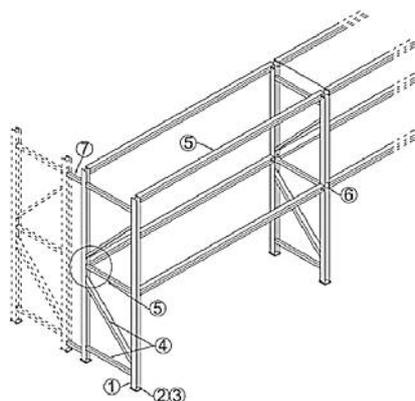
1. Montante
2. Piastra di base
3. Tassello
4. Tralicciatura della spalla
5. Trave
6. Connettori corrente-montante
7. Distanziale fra le spalle

Figura 11  
Punti critici di una scaffalatura metallica (CSLLPP, 2012).

maticamente mostrati in Figura 11.

I controlli, in generale, devono essere effettuati su base statistica analizzando un campione di elementi significativo. In particolare bisogna controllare che le membrature non presentino ammaccature gravi lungo il loro sviluppo longitudinale ed in corrispondenza degli angoli, torsioni e deviazioni dalla rettilineità superiori a 1/100, 1/120, 1/200 della loro lunghezza, rispettivamente nel caso dei montanti, delle diagonali e delle travi. Le piastre di base dei montanti non devono presentare deformazioni per torsione o flessione e devono essere completamente a contatto con la pavimentazione, la quale deve essere integra nella zona di appoggio, senza segni di cedimento dei collegamenti saldati e bullonati, onde evitare il sollevamento dei montanti. Bisogna controllare l'integrità dei collegamenti bullonati o saldati, nonché l'eventuale rifollamento del profilo della diagonale o del montante e l'instabilità delle diagonali. Sotto carico le travi devono presentare una freccia verticale non superiore a  $L/200$ . Ove realizzate con 2C accoppiati, i due profili devono apparire efficacemente collegati tra loro. I ganci del connettore corrente-montante ed i loro alloggiamenti nei montanti devono apparire integri e senza evidenti piegature o distorsioni; le saldature devono essere integre e senza cricche. I distanziali devono essere efficacemente collegati alle spalle.
